СТИРАЛЬНАЯ МАШИНА «EURONOVA EU351» УСТРОЙСТВО И ХАРАКТЕРНЫЕ НЕИСПРАВНОСТИ

Прошло более 3 лет, как на российском рынке появилась стиральная машина с торговой маркой EUMENIA австрийского предприятия EUDORA GmbH. За это время нашими специалистами накоплен солидный опыт по эксплуатации и ремонту этих машин. В данной статье рассматриваются технические характеристики, конструктивные особенности и наиболее часто встречающиеся неисправности популярной стиральной машины этого предприятия EBPO-NOVA («Euronova EU351»).

СТИРАЛЬНАЯ МАШИНА «ARISTON DIALOGIC»*

ФУНКЦИОНАЛЬНЫЕ ХАРАКТЕРИСТИКИ И РЕМОНТ

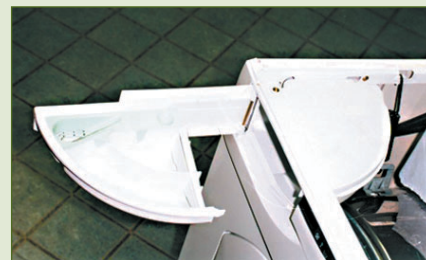
Рис. 5

На рис. 5 показан выдвинутый контейнер для моющих средств.
